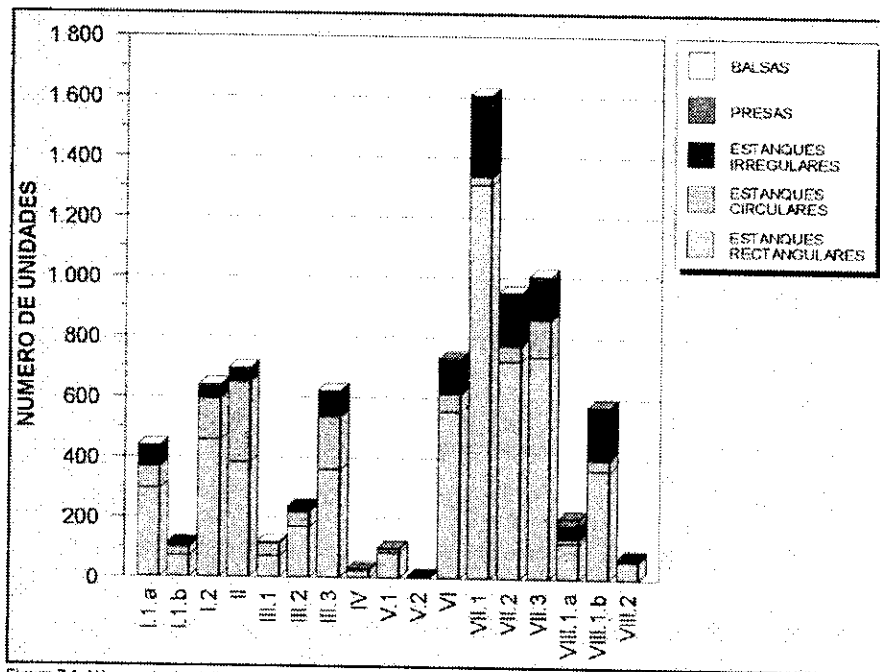
Figura 7.1. Número de depósitos por tipo y comarca hidráulica
